先进催化材料与技术创新中心及产业化建设项目

水土保持监测总结报告

建设单位：西安凯立新材料股份有限公司

编制单位：中润安全技术有限公司

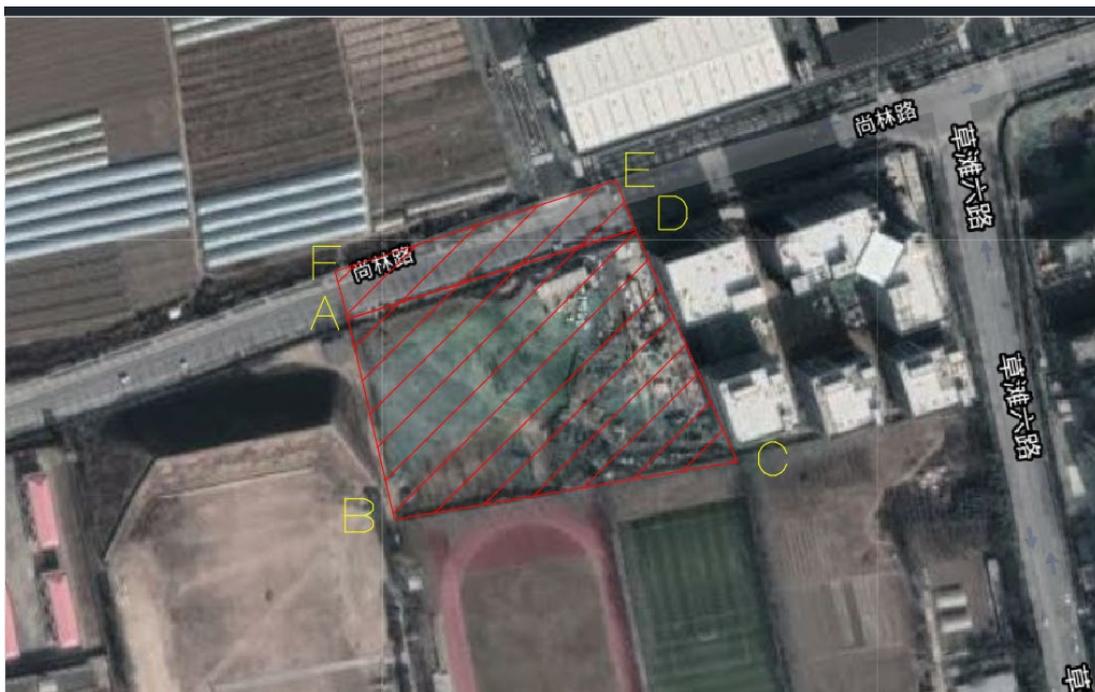
图 1.1-1 项目区卫星影像图（摄于 2021 年 3 月）

先进催化材料与技术创新中心及产业化建设项目（以下简称“项目”）位于西安市经济开发区尚林路以南、博爱国际学校以北、草滩七路以东、草滩六路以西。项目区中心点坐标东经 $108^{\circ} 52'39.46''$ ，北纬 $34^{\circ} 22'35.06''$ ，项目区卫星影像图见图 1.1-1，征地红线各拐点经纬度坐标见表 1.1-1。

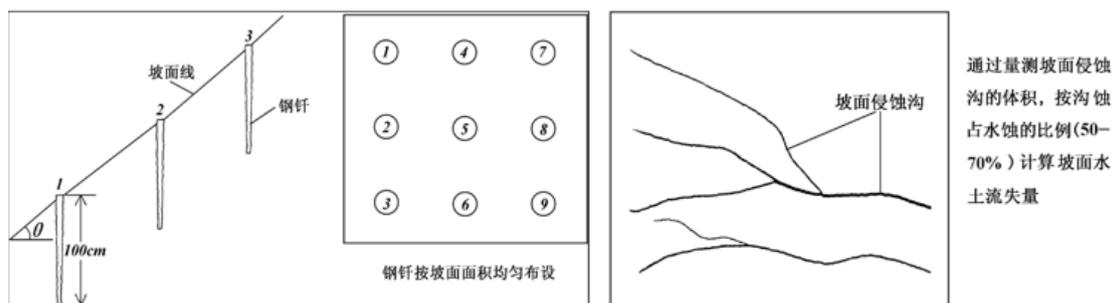
图1.3-1 水土流失简易观测场示意图

② 坡面侵蚀沟体积法

主要用于堆渣场地边坡、土质开挖面、土或土石混合或粒径较小的石砾堆等坡面的水土流失量的测定。在选定的坡面，量测坡面形成初的坡度、坡长、坡面组成物质、容重等，并记录造成侵蚀沟的次降雨。在每次降雨或多次雨后，量测侵蚀沟的体积，得出沟蚀量，并通过沟蚀占水蚀的比例（50%~70%），计算水土流失量（如图1.3-1所示）。

首先量测坡面形成初期的坡度、坡长、地面组成物质、容重等，每次降雨或多次降雨后侵蚀沟的体积。具体是在监测重点地段对一定面积内（实测样方面积根据具体情况确定，长度顺坡向与坡面长度一致，宽度不小于5m）的侵蚀沟分类统计，每条沟测定沟长和上、中、上、中、中下、下各部位的沟顶宽、底宽、沟深，最终推算其流失量。

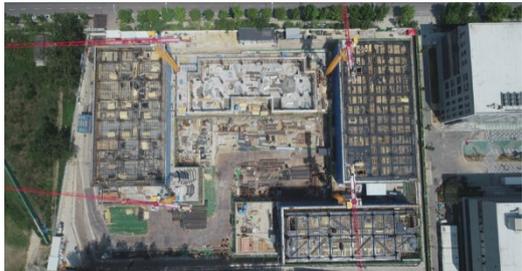
<p>项目区航拍图（2022 年 10 月）</p>	<p>项目区临时排水沟（2022 年 11 月）</p>

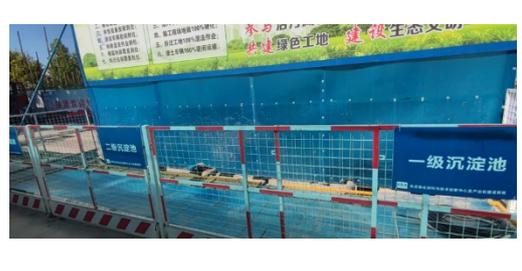
<p>项目区临时沉砂池（2022 年 7 月）</p>	<p>项目施工生产生活区（2022 年 7 月）</p>

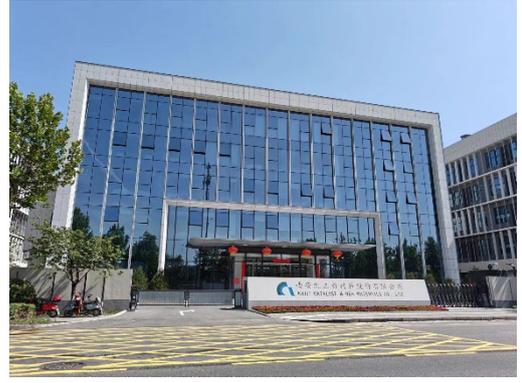
<p>项目建构筑物工程区现状（2024 年 4 月）</p>	<p>道路广场工程区现状（2024 年 4 月）</p>

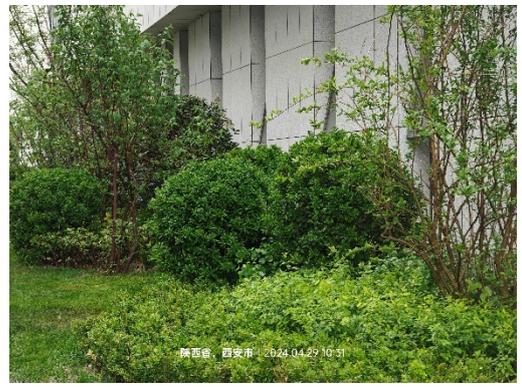
<p>项目绿化工程区现状（2024 年 4 月）</p>	<p>项目区雨水管网（2024 年 4 月）</p>

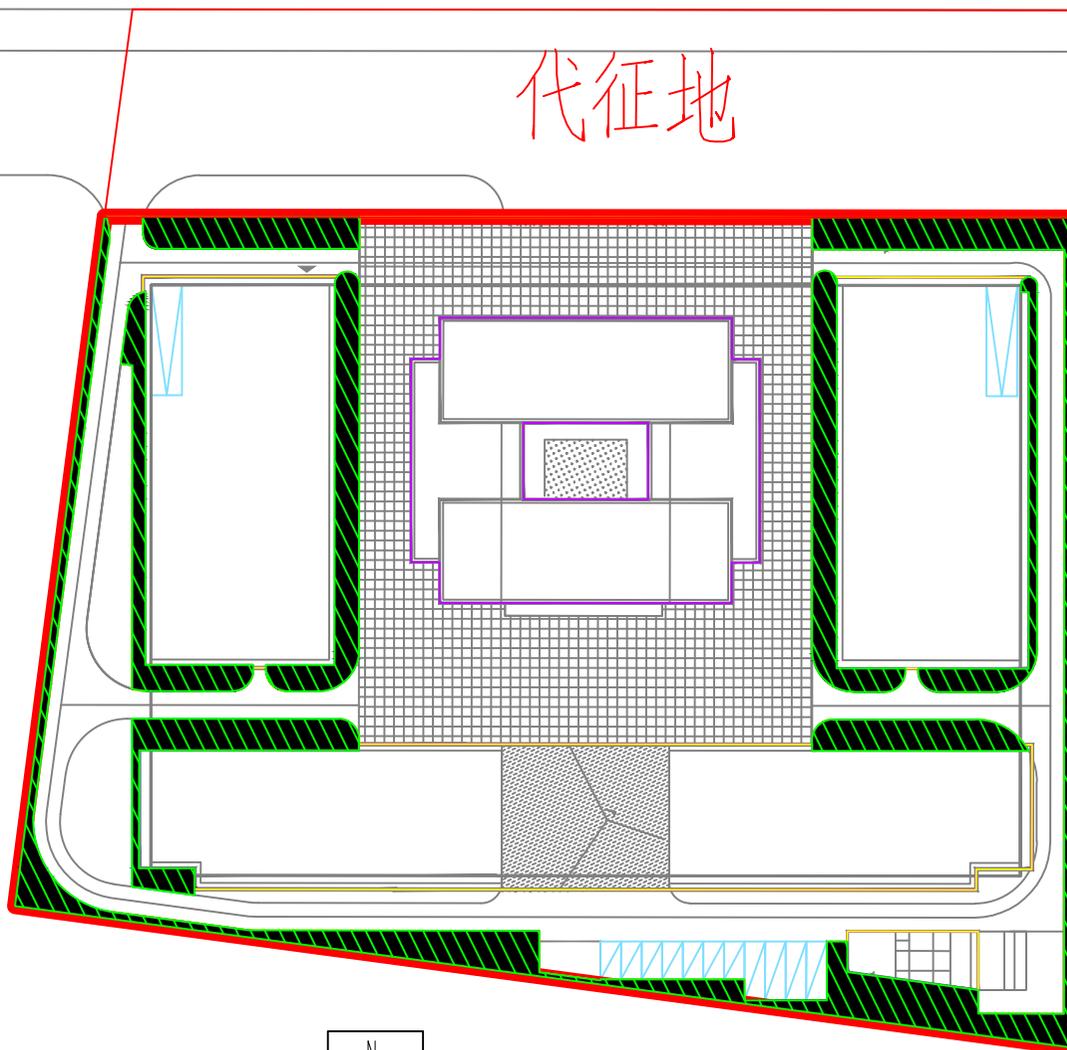
附图 2 项目防治分区及防治责任范围图

项目总用地面积 1.84hm^2 ，其中构筑物工程区占地 0.65hm^2 ，道路广场工程 0.75hm^2 ，绿化工程 0.23hm^2 ，代征地 0.21hm^2 。均为永久占地，因此确定项目水土流失防治责任范围为 1.84hm^2 。项目水土流失防治责任者为建设单位—西安凯立新材料股份有限公司。

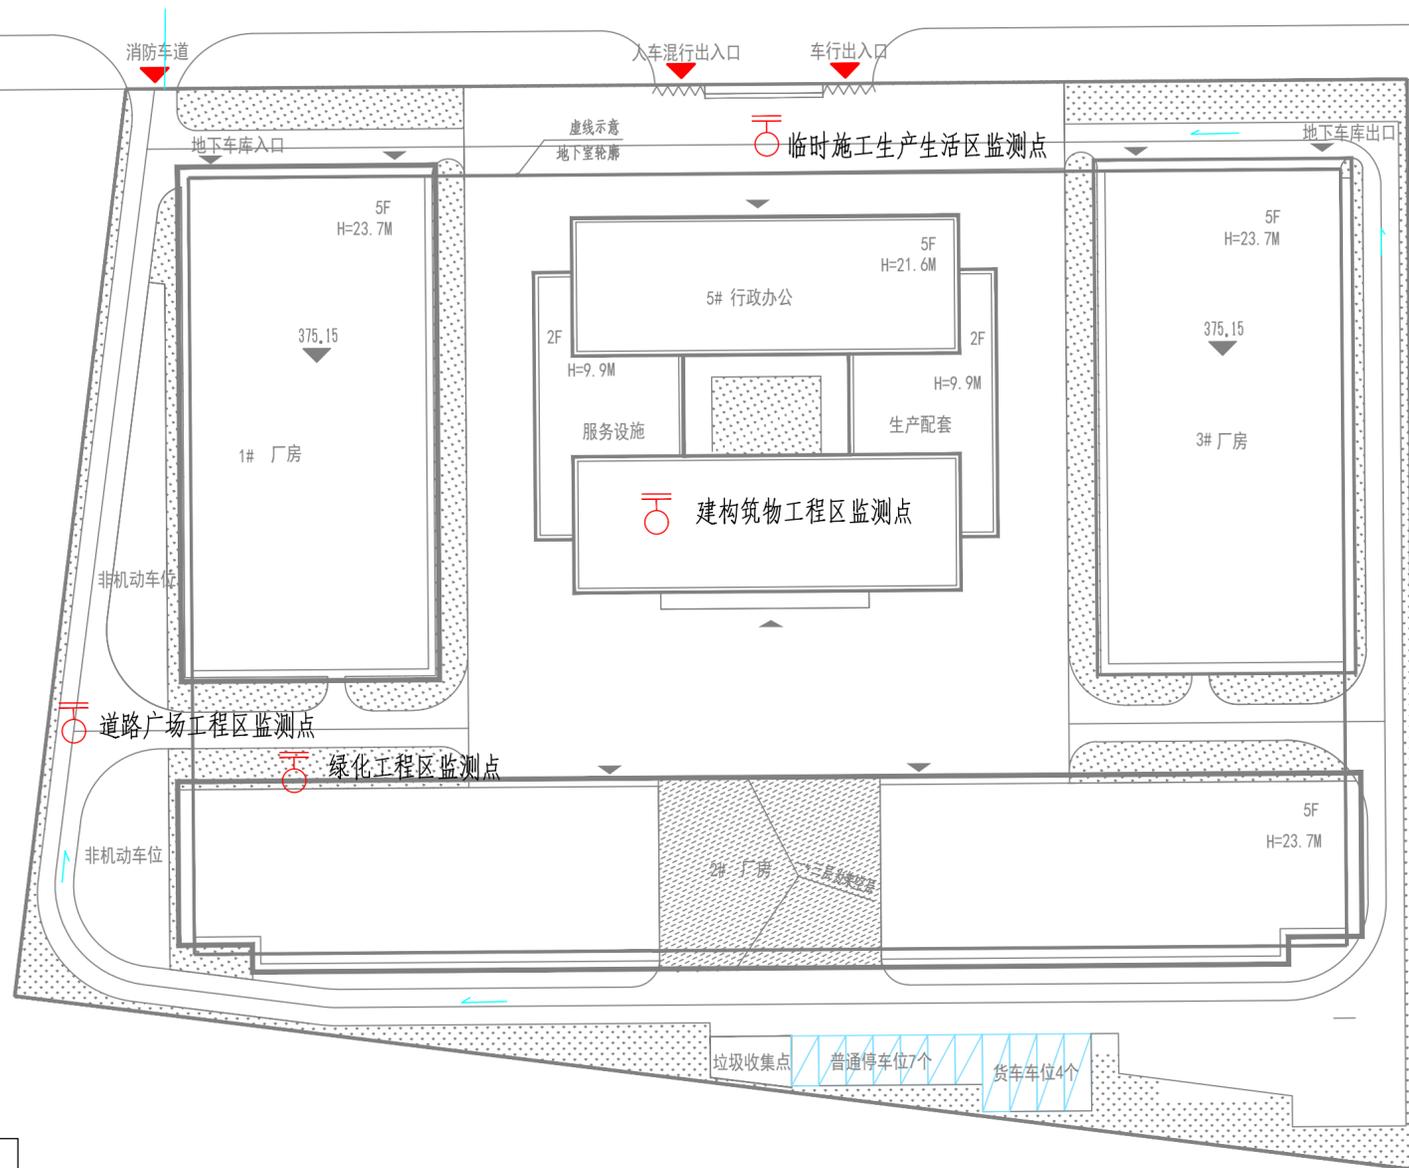
附图 3 项目监测点位布设图

根据项目建设特点、施工过程中产生水土流失区域及扰动原地貌水土流失类型、强度等，确定项目监测范围内重点监测的地段和部位。共布设4个监测点，构筑物工程区1个、道路广场工程区1个、绿化工程区1个、施工生产生活区1个。
